# ROV Maintenance LOG

## Topic: 機械手臂馬達漏油維修

Date: 2024.05.16 ~ 2024.07.01

ROV: ECA H800

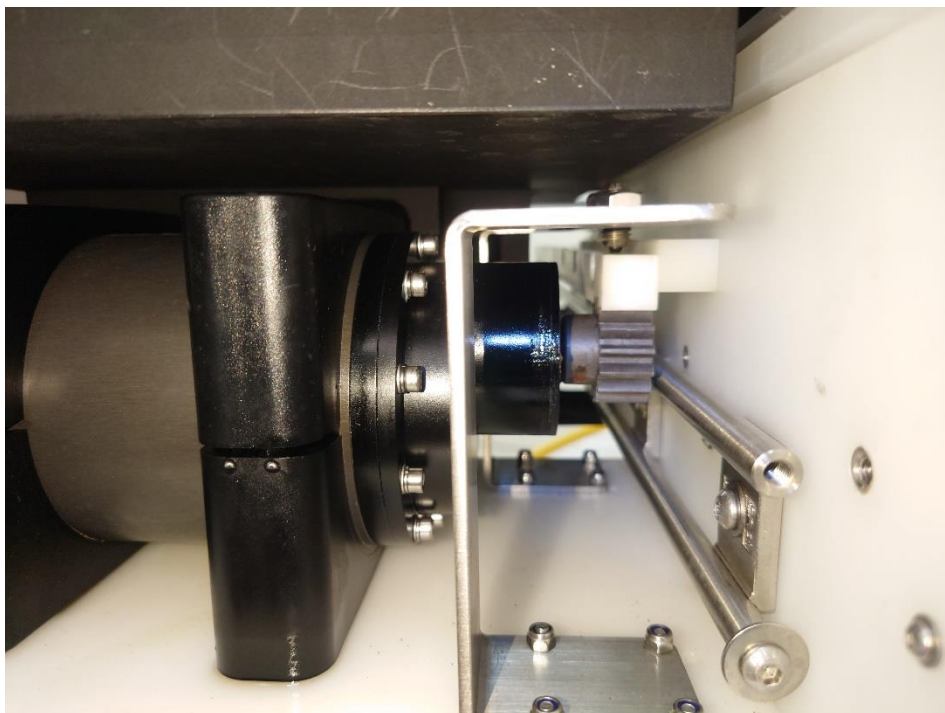
在 2024.05.16 進行例行巡視時發現磁磚上有黃色的油漬，發現 skid 的底板上有油滴懸掛。沿著油漬循線查找，發現油漬來自於機械手臂控制置物籃出入的馬達上(圖一)。為了防止下水時海水滲入造成手臂機組故障，將馬達拆下並進行滲油部位的維修。

圖一、旋轉馬達滲油照片。

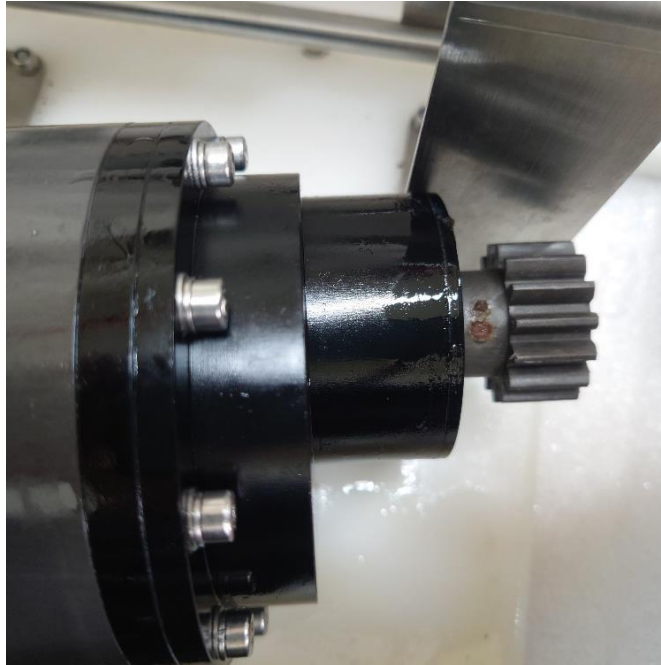
由於手臂 skid 上方有浮材和 ROV 本體會遮擋視線，為了能更清楚檢視漏油狀況，決定將 skid 從 ROV 拆下，並拆開 skid 上層的浮材。之後將固定馬達的管鉗移開取下馬達，可以看到前端有明顯滲油的痕跡(圖二)。

圖二、馬達滲油位置照片。

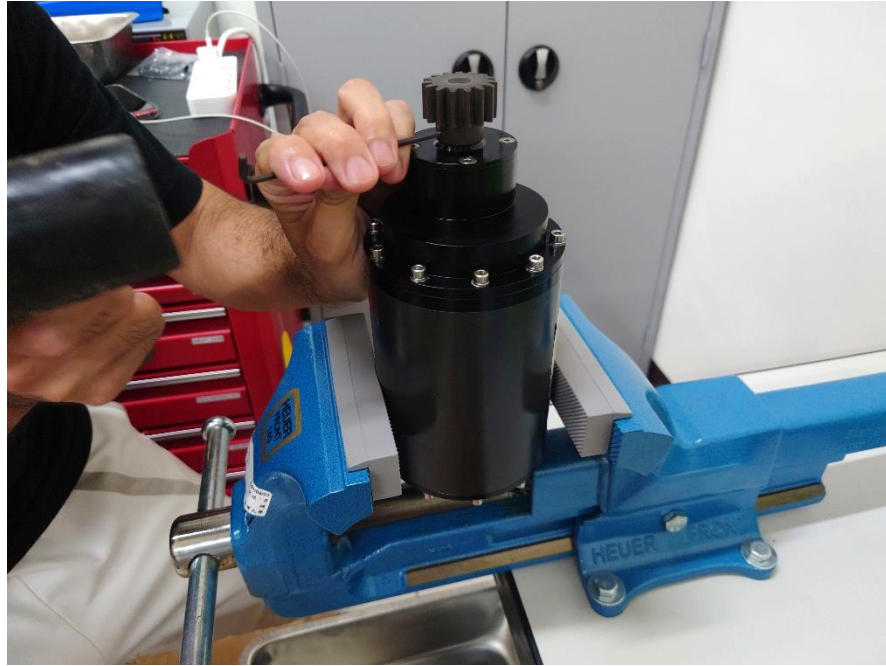
圖四、齒輪拆卸照片。一開始使用六角板手不好拆卸，更換成鑿子後順利完成。

馬達上方的齒輪由一根橫桿固定，利用鑿子對準橫桿一端，再使用膠槌將橫桿擊出(圖四)。

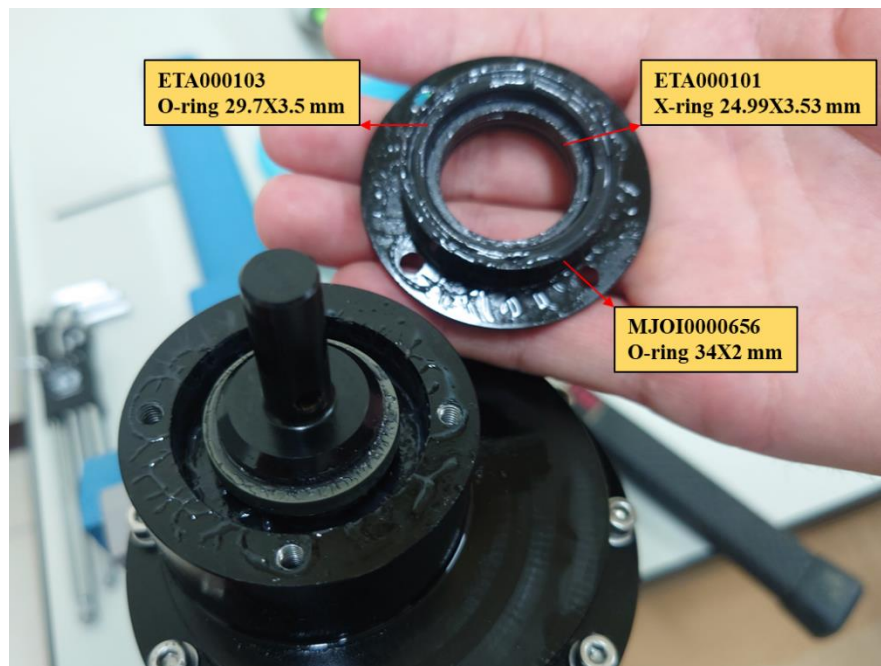
圖五、馬達內 O-ring 及 X-ring 位置照片。

將圓形蓋上的四個螺絲拆下，取下蓋子，即可檢視蓋子上的 O-ring 和 X-ring(圖五)。初步檢視 O-ring 及 X-ring，並無發現任何破損或擠壓的痕跡。

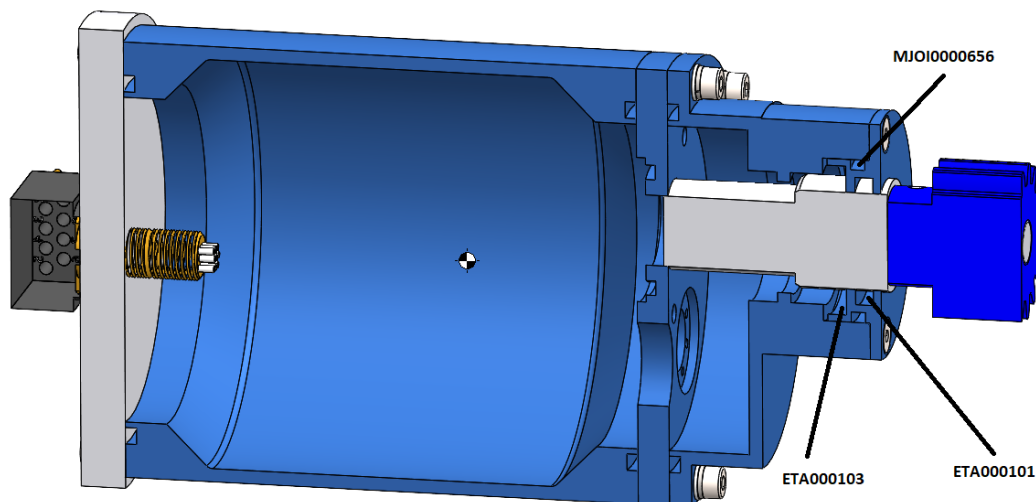
圖六、馬達設計圖。

參考原廠回覆的設計圖，可以得知轉軸由 X-ring 密封，而上蓋外圈的漏油應該是 ETA000103 和 MJOI0000656 密封不完全造成(圖六)，因此進行這兩條 O-ring 的更換。

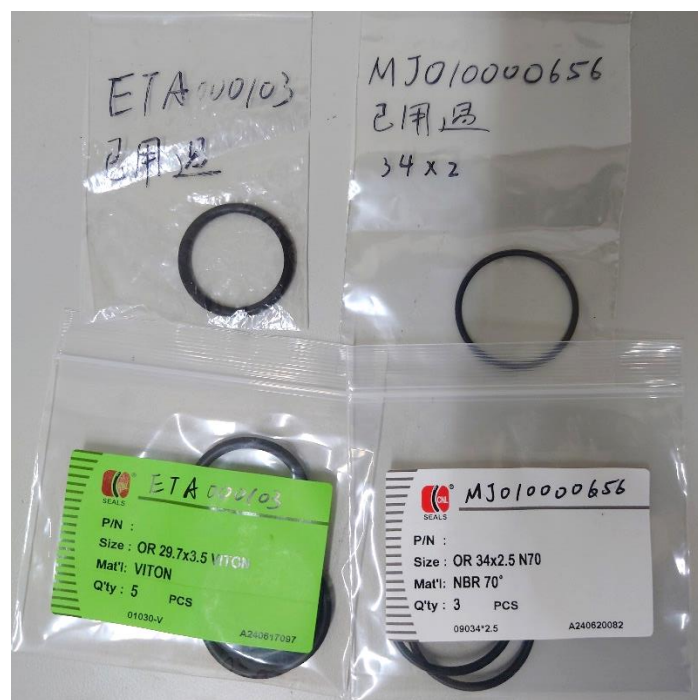
一開始依照原廠建議採購 34X2 mm O-ring (MJOI0000656)，而 ETA000103 原廠並未給尺寸規格，因此交由外部廠商量測後購入 29.7X3.5 mm 的 O-ring。然而更換兩條 O-ring 後仍然持續有漏油的情況發生。考量一開始檢測時 O-ring 即無明顯外傷，推測可能原廠設計的 O-ring 大小不合導致密封性不佳，而 MJOI0000656 在安裝時可以觀察到它的寬度較設計的溝槽細，因此先更換成較粗的 34X2.3 mm O-ring。然而靜置一段時間後還是有漏油的狀況，因此又更換成 34X2.5 mm O-ring，最後成功止住漏油(圖七)。

圖七、原安裝(上)以及更新後(下)的 O-ring。

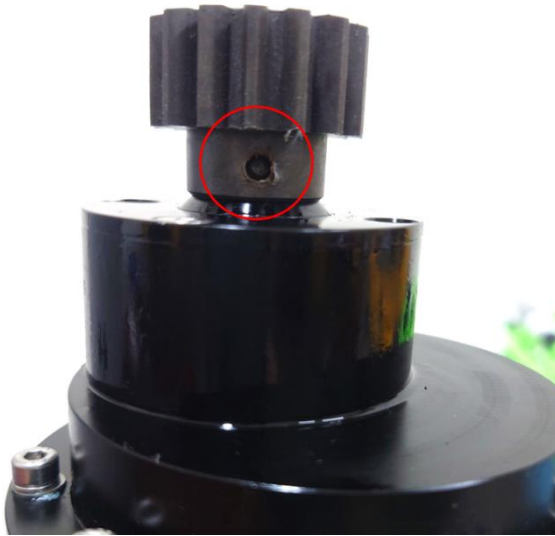
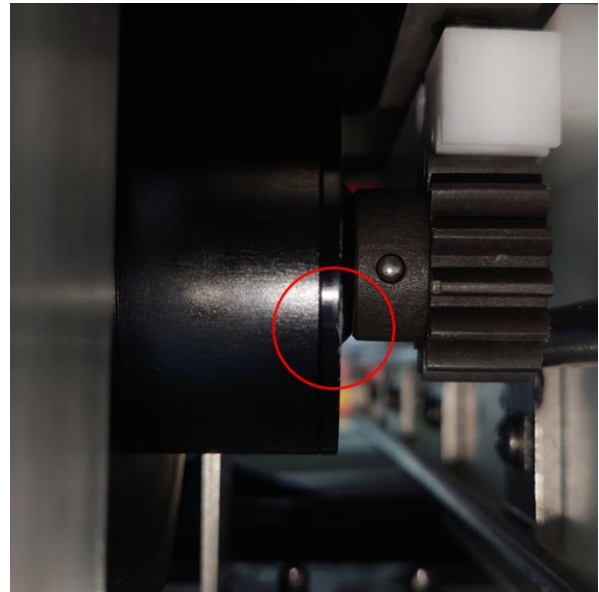
馬達前端的齒輪為塑膠材質，因此使用膠槌和鑿子組時務必打準，不然容易變形。另外將中間的橫桿重新打進去時須配合鑿子組使用，不然容易傷到上蓋導致掉漆，影響防鏽能力(掉漆後可用 AB 膠進行隔絕補強)。

圖八、受損部位照片。

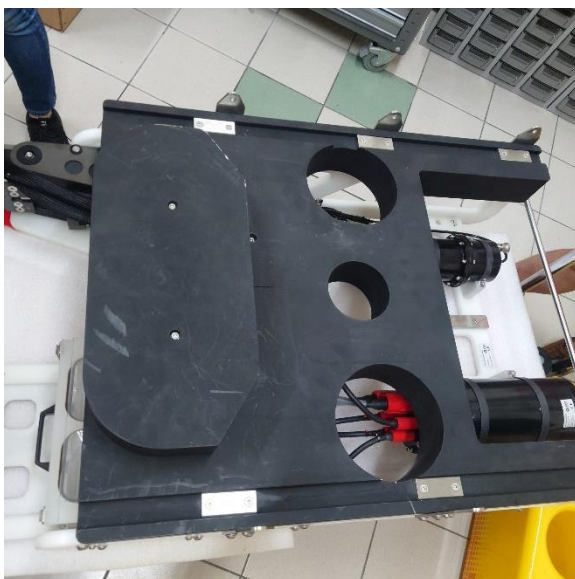
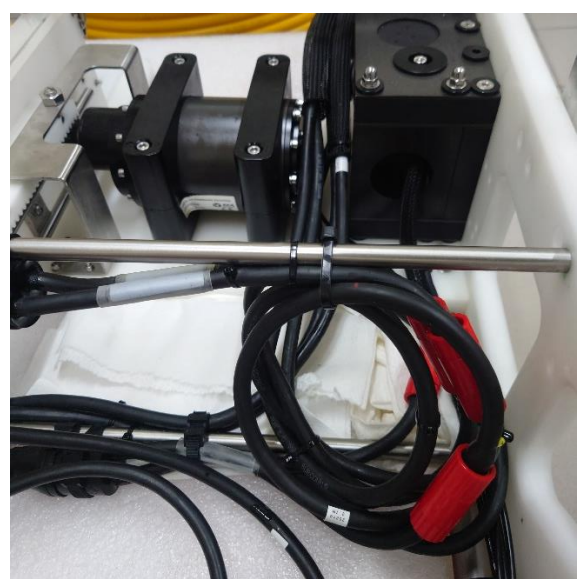
圖九、浮材安裝方向以及線材固定照片。

需要注意機械手臂浮材的方向，另外固定馬達線材時，旁邊需要預留浮材的空間，不然會卡住放不進去。

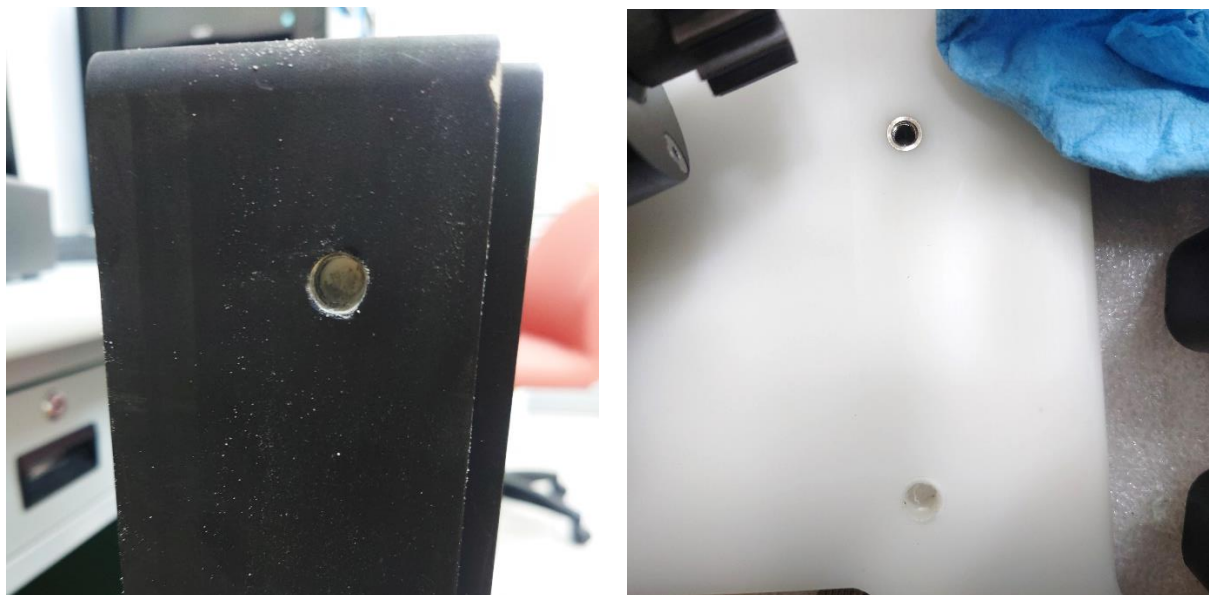
組裝過程中有兩個鎖點的底座鬆脫，目前使用強力膠固定，上鎖時需要另外注意。

圖十、螺絲底座脫落部位。
