# ROV Maintenance LOG

## Topic: 燈光電路板更換

Date: 2024.11.26

ROV: BlueRobotics BlueROV2

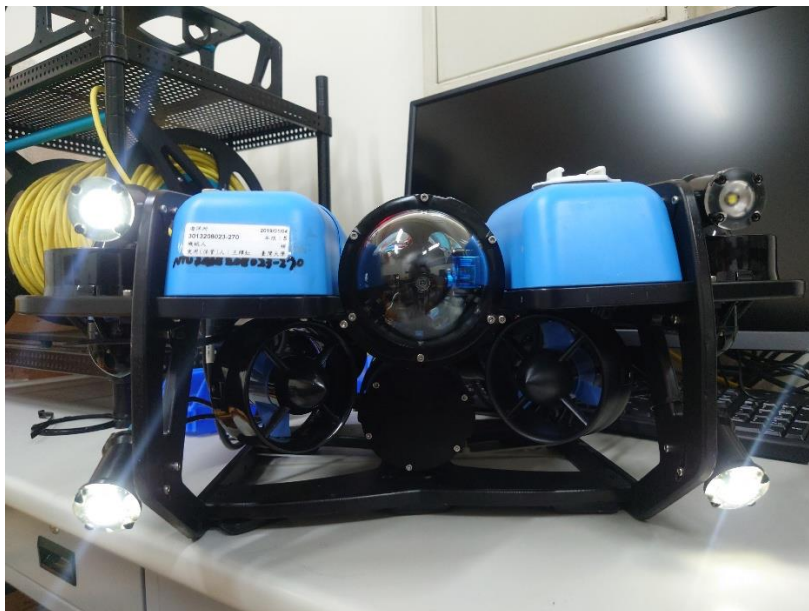
2024 年 10 月在地下室進行 ROV 測試的時候，突然右上角的燈失去功能不會亮（圖一），為了確保後續水下行動時能有足夠的光源，進行後續的拆解與檢測。

圖一、右上角的燈失去功能。

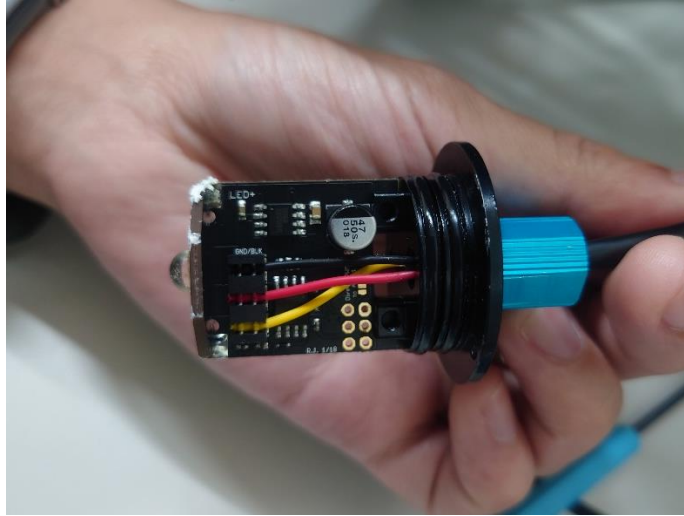
旋開燈後方的四個螺絲，將前蓋與底座分離（圖二）。兩者中間有 O-ring，卡很緊不易拆卸。

圖二、前蓋分離後可見燈光內部電路板。

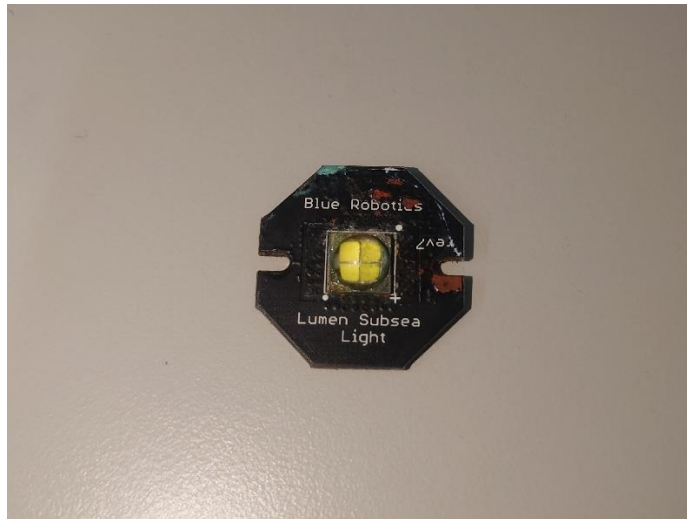
解焊 LED 電路板的兩個焊點，即可取下 LED 電路板。上面有明顯的銅綠（圖三），推測是電路板接觸到水氧化導致 LED 失去功能。

圖三、取下的 LED 電路板，上面有明顯的銅綠。

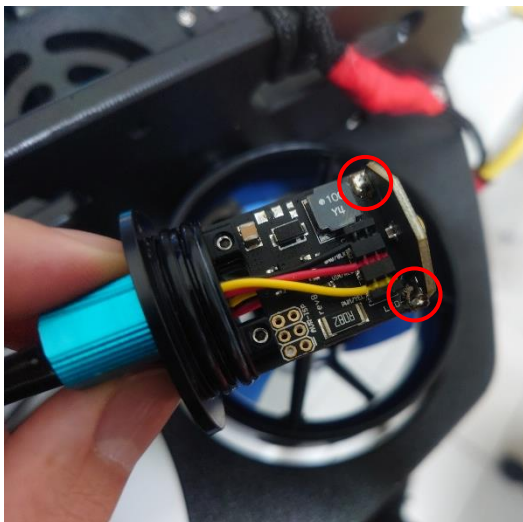
圖四、修復後的 LED 燈。圖左紅圈處為其中一面的兩個焊點，背面還有兩個。圖右則是新的 LED 電路板。

將新的 LED 電路板的四個焊點依照正負極焊上，再將外殼裝回去，鎖上螺絲，即完成修復。
