NOR1 多音束測深儀 EM2040 疊合測試與系統性能評估 報告

航次編號：NOR1-T048

施測日期：2026年03月03日

(國立臺灣大學理學院貴重儀器中心海洋探勘組)

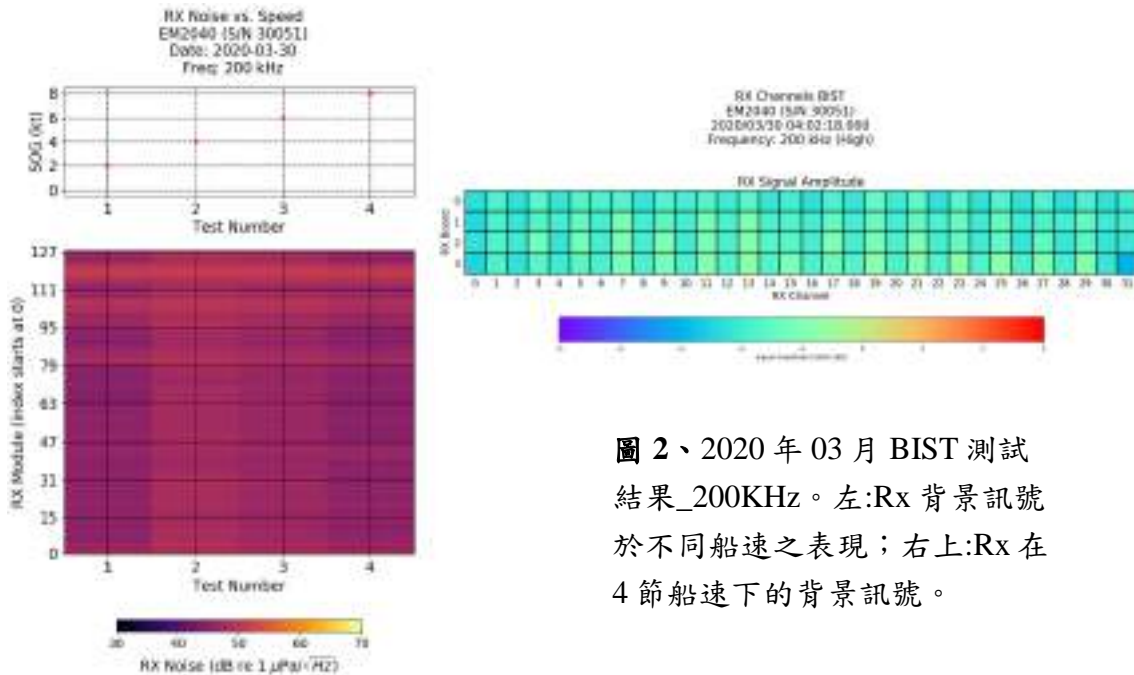
多音束系統 BIST (Built-In Self Test) 分析係參考 Multibeam Advisory Committee (MAC) 所提供之評估工具與建議方法。MAC 為一社群導向之技術平台 (<https://mac.unols.org/resources/assessment-tools/>)，旨在確保美國學術研究船隊多音束測深系統之資料品質一致性與可靠性，並提供相關技術指引與最佳實務 (best practices)。本研究依據其所提出之 BIST 分析架構與判讀原則，針對接收通道阻抗 (RX impedance) 及其長期趨勢進行評估，以檢視系統運作狀態與潛在異常，並作為後續資料品質控制與設備狀況判讀之依據。2020 年噪音測試結果 (圖 2) 顯示，本船於 12 節航速下之背景噪音約介於 45–46 dB，整體表現大致穩定 (200kHz 為例: 0 節為 45.3 dB；2 節為 45.2 dB；4 節為 45.2 dB；6 節為 45.3 dB；8 節為 45.2 dB；10 節為 46.2 dB；12 節為 45.2 dB)。

圖 2、2020 年 03 月 BIST 測試結果_200KHz。左:Rx 背景訊號於不同船速之表現；右上:Rx 在 4 節船速下的背景訊號。

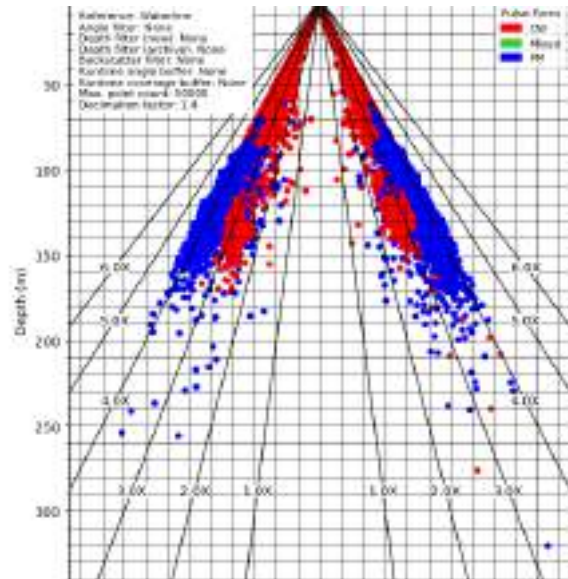
由 2020 年多音束覆蓋寬度與水深關係圖可見(圖 3)，系統之橫向覆蓋範圍隨水深增加而擴展，整體分布介於約 1-4 倍水深範圍內。於淺水至中水深區 (約 50-150 m)，覆蓋倍率可達約 4 倍水深；隨水深增加至約 200 m，覆蓋倍率逐漸下降至約 2-3 倍水深，反映聲波傳播損失與外側波束訊號衰減之影響。此外，左右舷資料分布大致對稱且連續，顯示系統波束幾何與姿態補償運作正常，未見明顯側向偏差或遮蔽現象。

圖 3、多音束測深覆蓋寬度與水深關係。

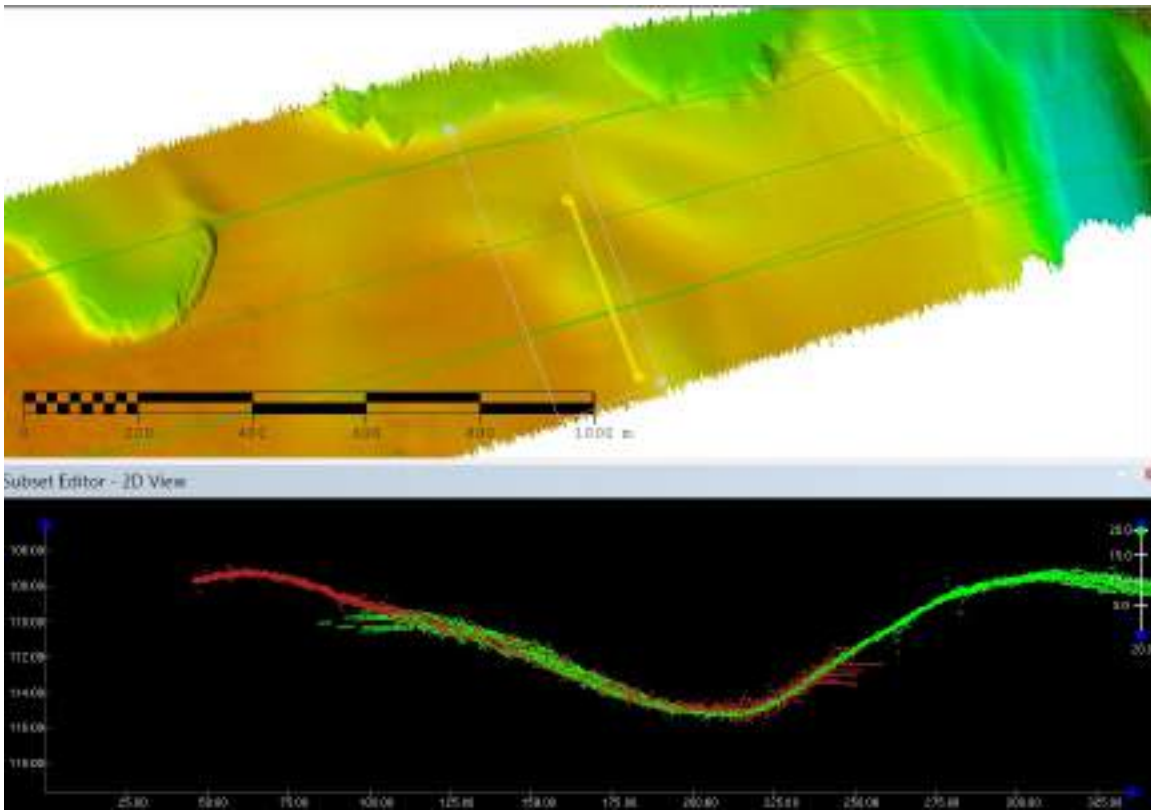
在資料處理流程中，首先利用本區域水深 50 至 240 公尺的特性，建立 1 m 解析度之 CUBE surface，隨後透過 swath filter 移除低強度與異常波束，以有效降低雜訊影響；並套用 surface-based filter，剔除與周圍網格高差超過 2 m 之離群資料，以進一步提升資料一致性與可靠性。唯外側音束的海床辨識品質較差，故需要剔除強度(intensity)小於-50dB 的點雲後，可大幅減少疊合處不好的部分(如圖 5)。

圖 5、疊合處不好的部分。如綠色線左側與紅色線右測。

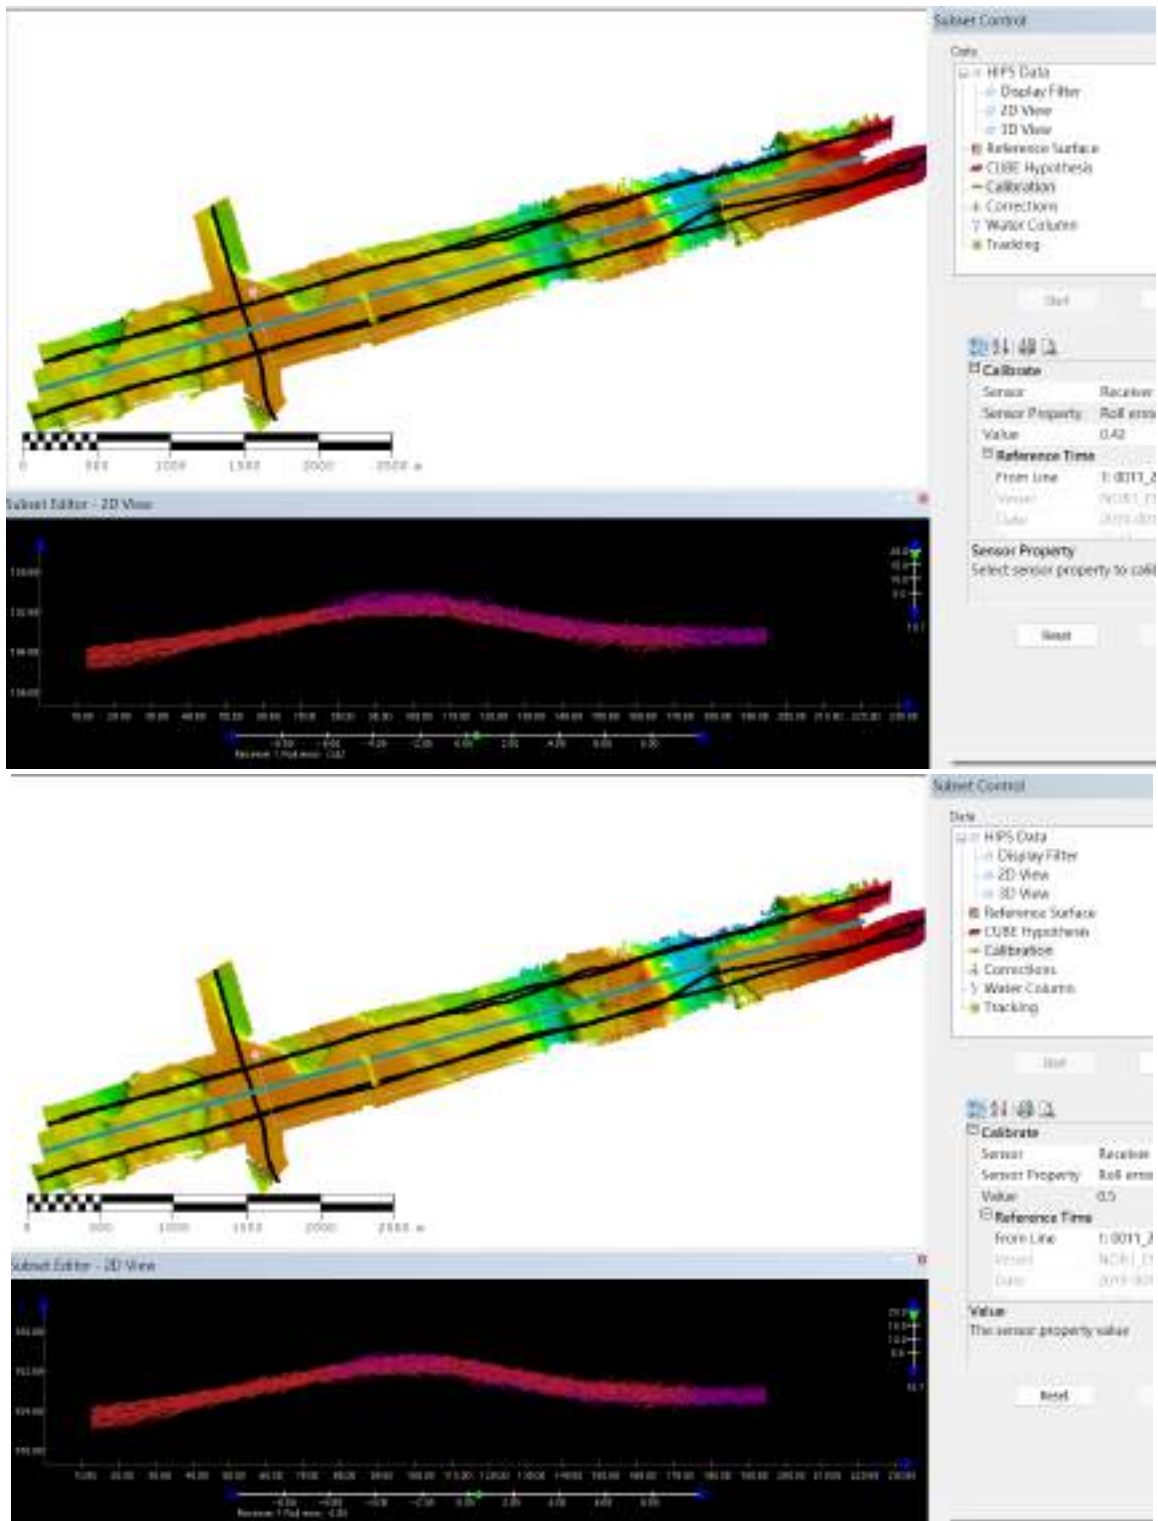
經上述品質控制後，始進行 patch test 校正分析。初始 roll 校正值為 0.42° ，經比較不同測線 (Line006 淺綠色、Line019 紅色；如圖 4 與表 2) 於平坦區之交會狀況後，調整至最終 Roll 校正值為 0.5° 。Pitch 校正結果維持為 0.35° ，依據 Line006 (淺綠色) 與 Line008 (紫色) 於目標區之比較結果判定；而 Yaw 校正則維持為 -0.2° ，經 Line 008 (紫色) 與 Line 019 (紅色) 於目標區之交會分析確認。

圖 6、Roll 測試深度趨勢比較圖，修改 0.08。上圖 Roll 角度為 0.42、下圖為 0.5。

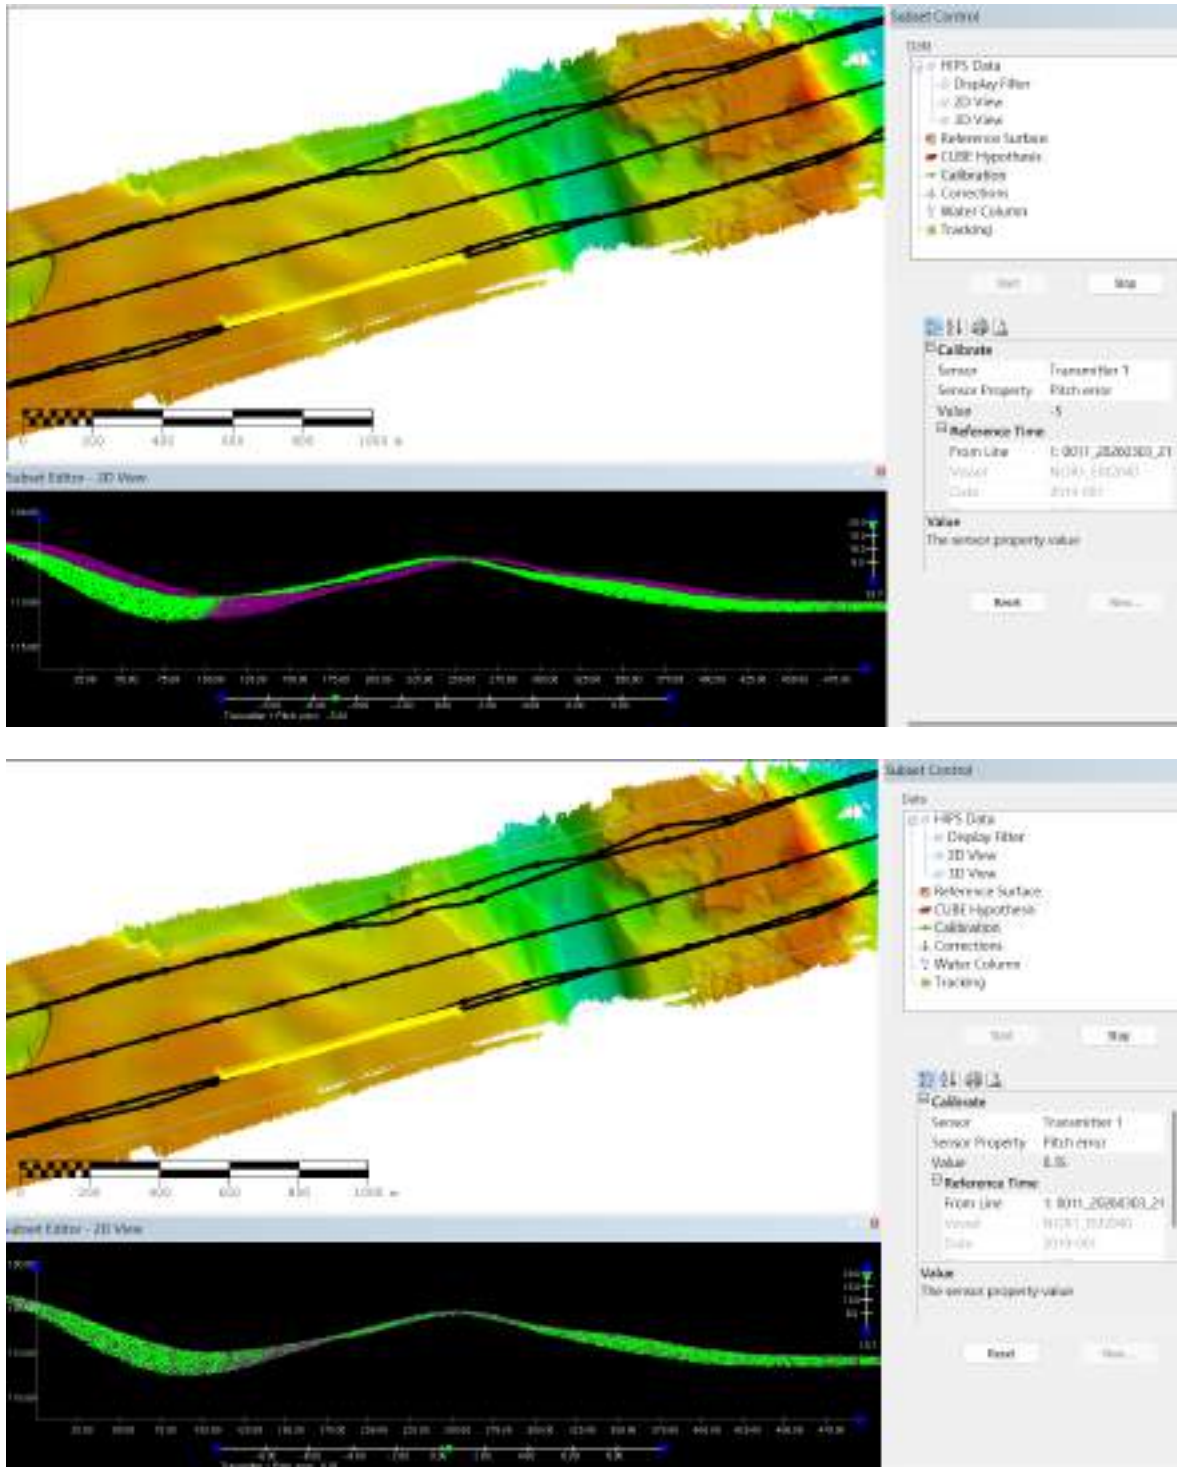
圖 7、Pitch 測試深度趨勢比較圖，不變。上圖 Pitch 角度為-5、下圖為 0.35。

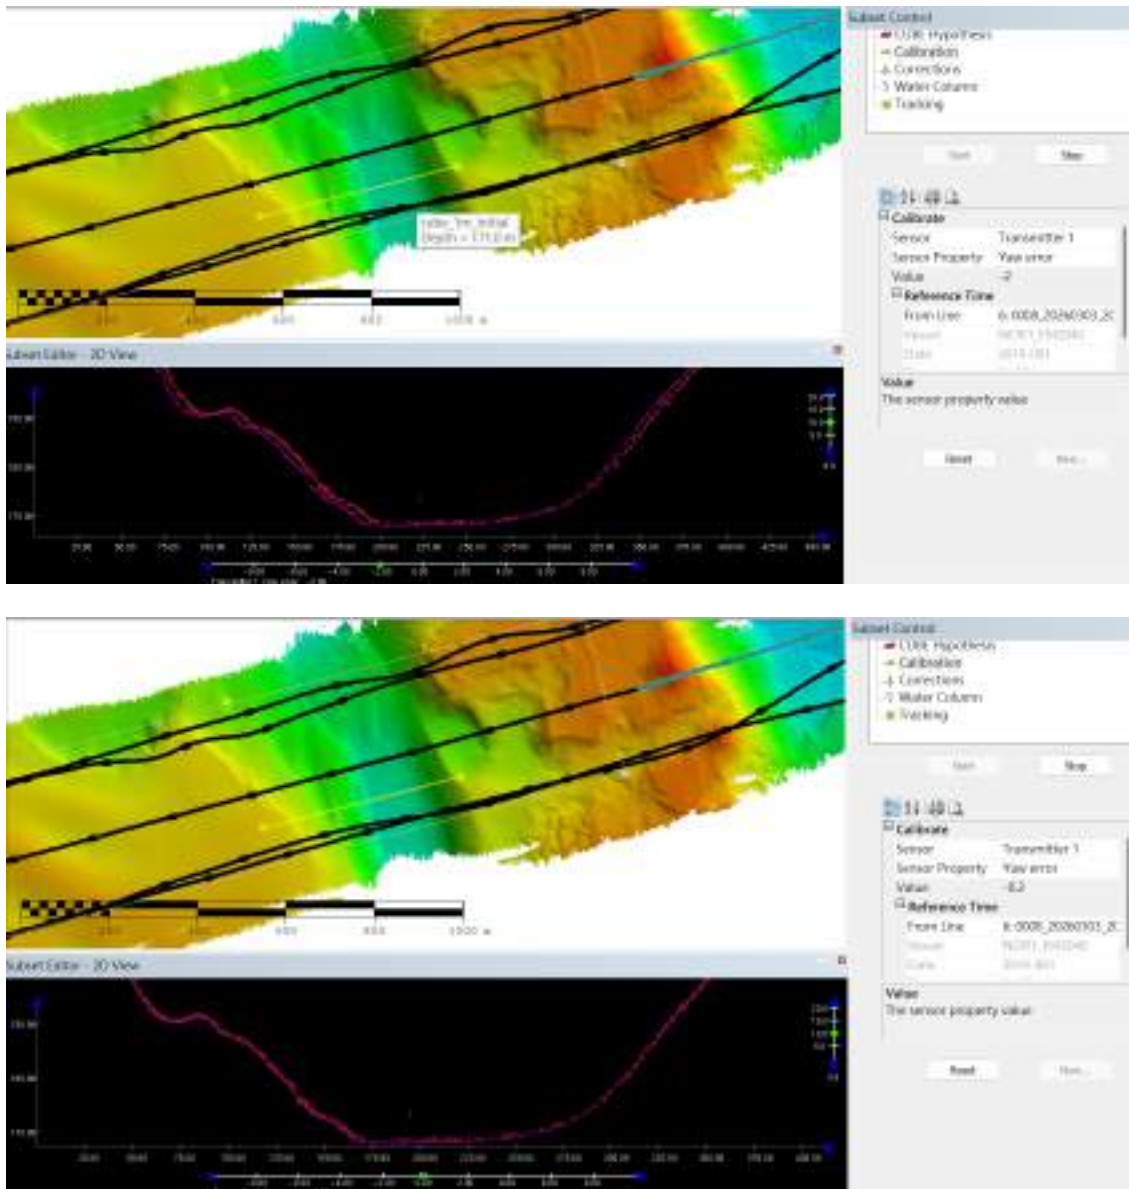
圖 8、Yaw 測試深度趨勢比較圖，不變。上圖 Yaw 角度為-2、下圖為-0.2。

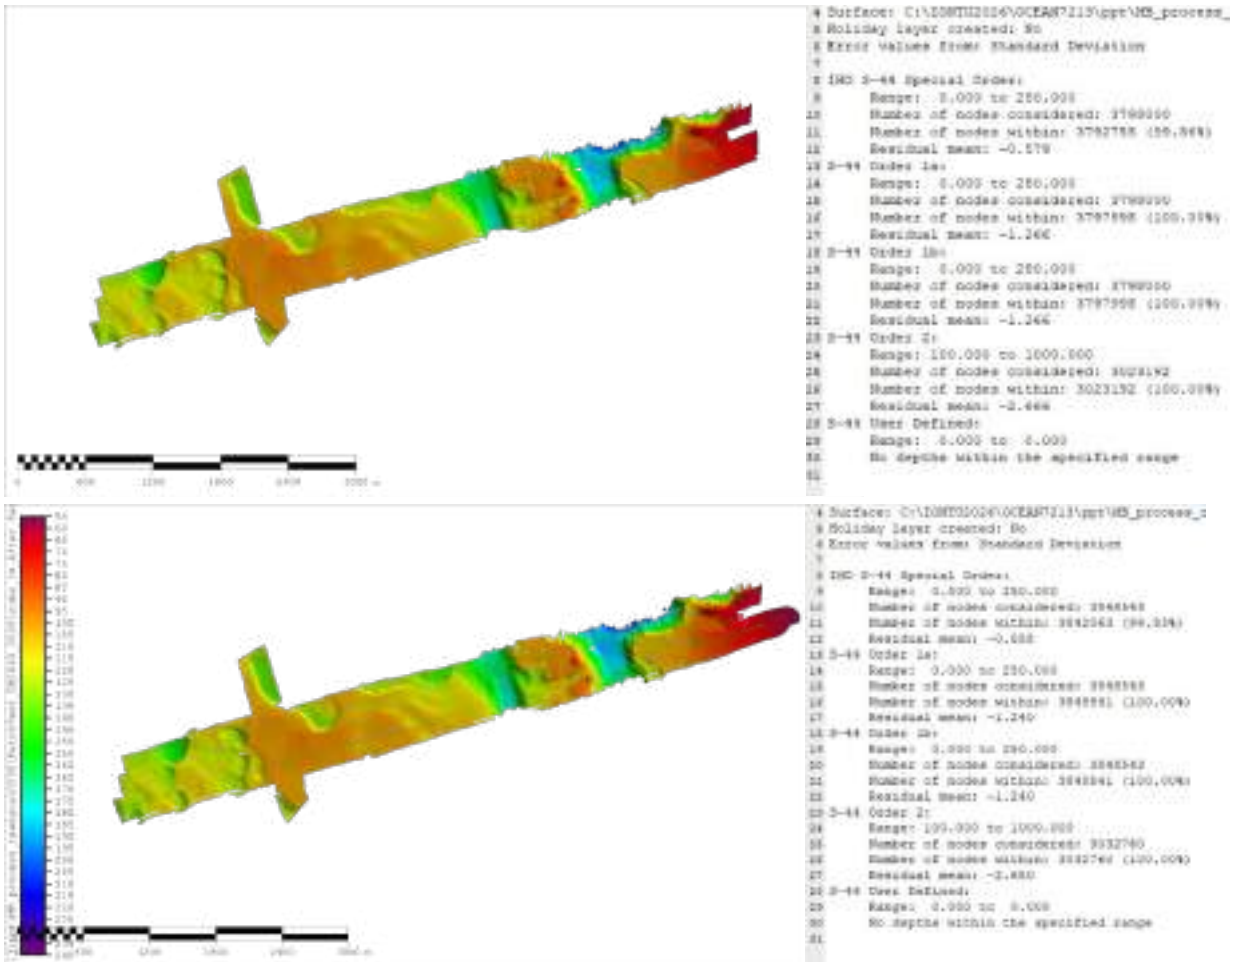
圖 9、疊合測試前(上)後(下)變化。

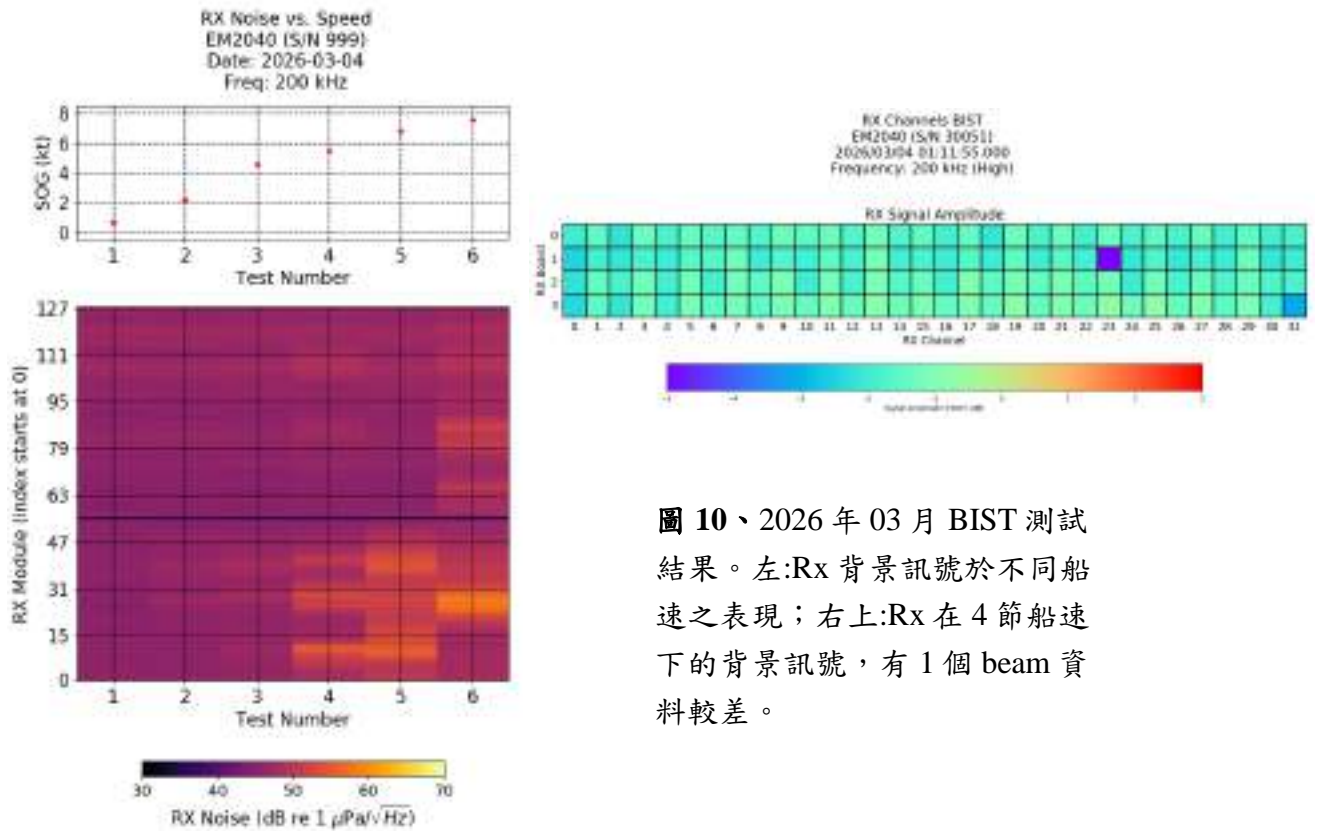
綜合 2020 年（圖 2）與 2026 年（圖 10）之噪音測試結果顯示，本船於低速（約 4 - 6 節）操作時背景噪音約介於 45 - 50 dB，整體表現穩定且具一致性。然而，當船速提升至約 6 - 9 節以上時，背景噪音些微上升，顯示航速為影響聲納表現環境之主要控制因子。因此，在多音束聲納作業時，適當降低船速可有效改善資料品質與覆蓋率。在接收端（RX channel impedance）方面（圖 10 右、圖 11 與圖 12），大多數通道訊號強度分布均勻且穩定，未見明顯異常；惟於約 Channel 23 可觀察到局部偏低之訊號強度，顯示該通道接收性能略有下降。相較 2020 年結果顯示為新增之局部異常。該異常可能與元件老化、接觸不良或接收模組狀態有關。雖然此現象未呈現系統性擴散，但可能導致局部接收訊號品質下降，再加上背景噪音的增加，進而影響底部偵測穩定性。

圖 10、2026 年 03 月 BIST 測試結果。左:Rx 背景訊號於不同船速之表現；右上:Rx 在 4 節船速下的背景訊號，有 1 個 beam 資料較差。

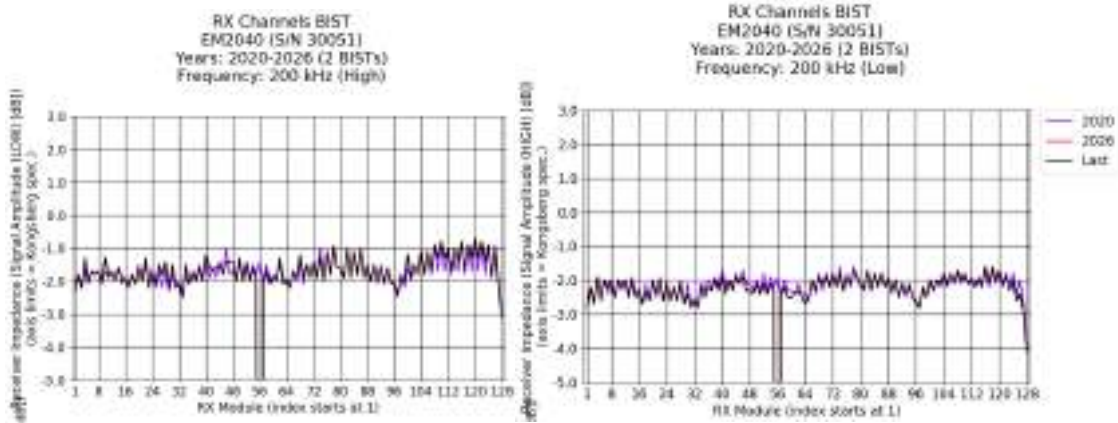
圖 11、EM2040 接收通道 BIST 結果（2020–2026）於 200 kHz 高頻（左）與低頻（右）之比較。多數通道訊號強度穩定分布於約 -2 至 -1 dB 範圍內，各年度趨勢一致，顯示系統整體運作穩定。於約 Channel 56 附近可觀察到新增存在之低訊號異常，顯示為局部老化。

接收通道 BIST 分析顯示，多數通道訊號強度穩定分布於約 -2 至 -1 dB，2020-2026 年間趨勢一致，未見明顯系統性漂移或退化。惟於部分通道 (如

Channel 23 及 Channel 56) 出現局部低訊號異常，推測與元件老化或接觸狀態有關，但屬局部且非擴散性現象，對整體系統影響有限。

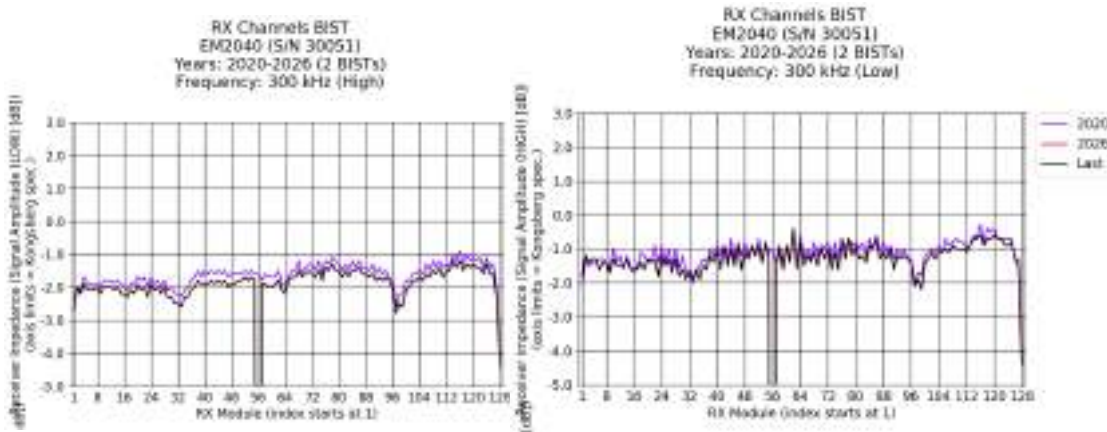
圖 12、EM2040 接收通道 BIST 結果（2020–2026）於 300 kHz 高頻（左）與低頻（右）之比較。多數通道訊號強度穩定分布於約 -2 至 -1 dB 範圍內，各年度趨勢一致，顯示系統整體運作穩定。於約 Channel 56 附近可觀察到新增存在之低訊號異常，顯示為局部老化。

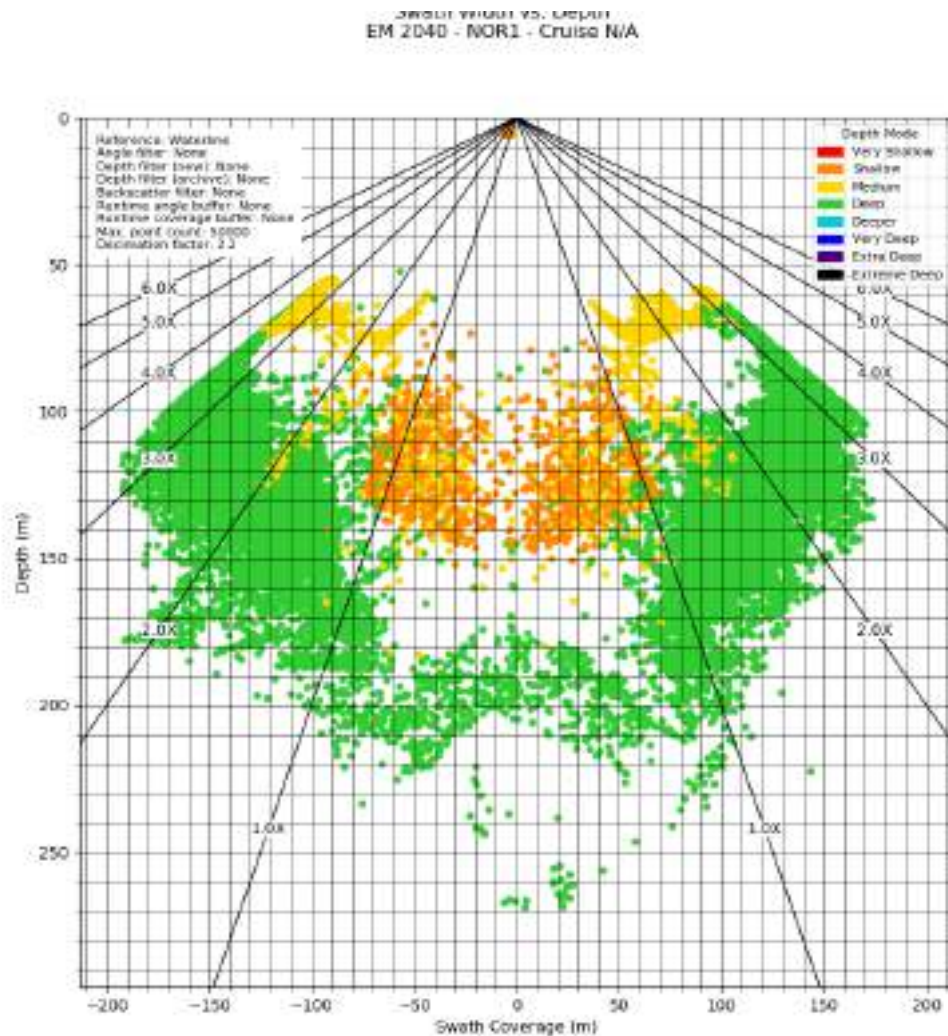
由測深覆蓋寬度與水深關係圖可見(圖 13)，多音束系統之橫向覆蓋範圍隨水深增加而擴展，整體主要分布於約 2-4 倍水深範圍內。資料點左右分布大致對稱，顯示系統在航行期間之姿態控制與波束幾何表現穩定，未見明顯側向偏差或覆蓋不均之情形。不同水深模式下之資料亦呈現連續且合理之分布，顯示系統可隨水深變化正常切換操作模式。唯本次測試沒有時間規畫是極淺水區(0-50m 水深)，故下年度如有機會建議可補充此區域的測試評估。

圖 13、覆蓋寬度與水深關係，主要分布於 2-4 倍水深範圍內，左右對稱且穩定。

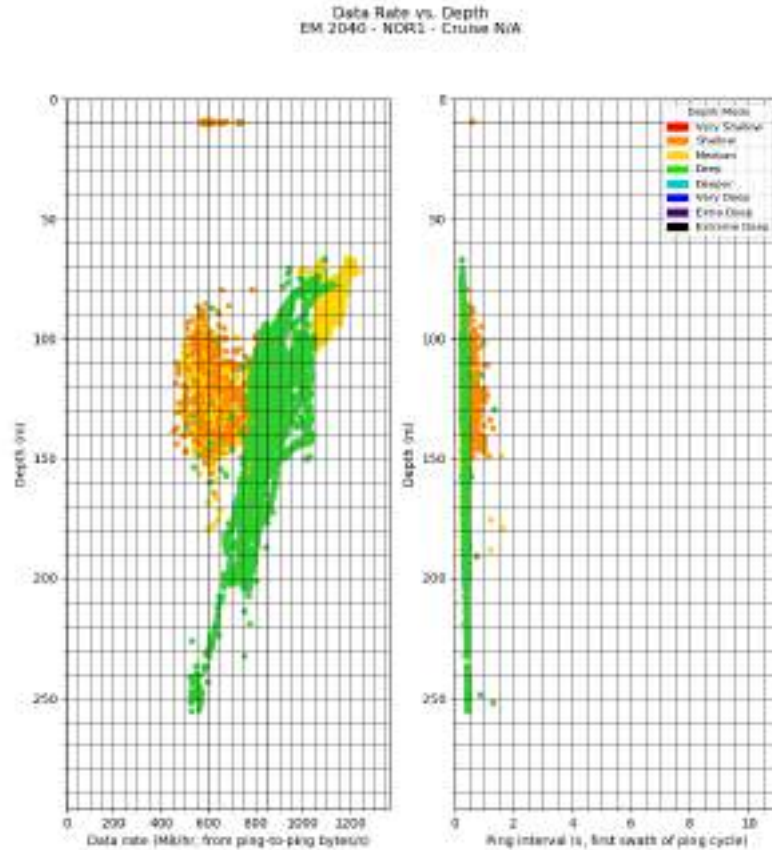
資料率與水深關係顯示(圖 14)，隨水深增加，單位時間內之資料量逐漸下降；相對地，Ping 間隔則隨水深增加而延長。此一趨勢反映多音束聲納系統依據聲波傳播時間自動調整發射頻率與取樣策略之運作機制。整體資料分布呈現平滑且連續之變化，未觀察到異常跳變或不穩定現象，顯示系統運作正常。

圖 14、資料率與 ping 間隔隨水深變化，呈現正常調整趨勢，系統運作穩定。
