ROV Maintenance LOG

Topic: 螺旋槳維護

Date: 2024.11.29

ROV: BlueRobotics BlueROV2

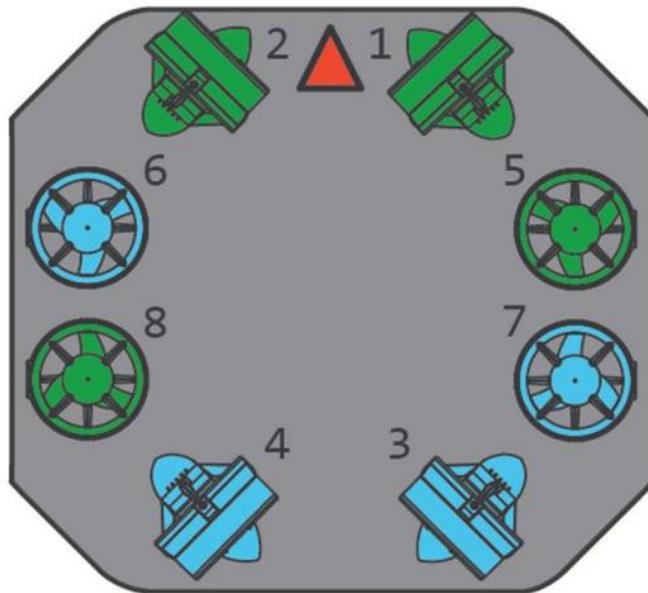
圖一、ROV 各個螺旋槳編號。紅色箭頭代表 ROV 正面（裝設鏡頭的位置）。

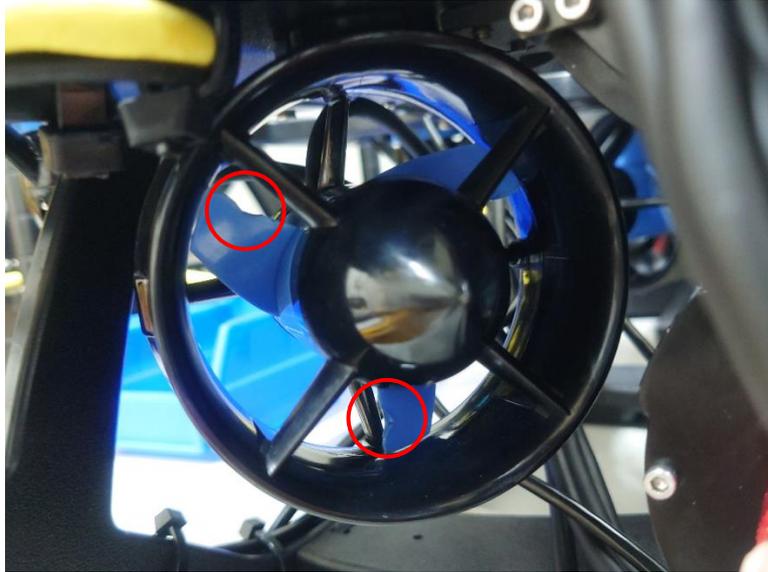
A. 葉片受損

圖二、三號螺旋槳葉片受損照片，可見紅圈處有明顯缺刻。

拆下螺絲，更換新的 CW 葉片。

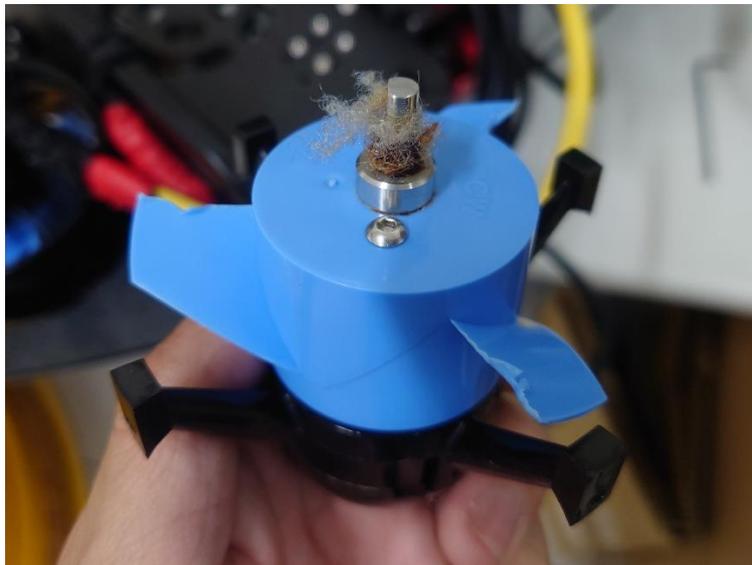
B. 軸心卡異物

圖三、三號螺旋槳上卡的不明異物。

不明的絲狀物纏住馬達軸心，使用鑷子將異物清除。

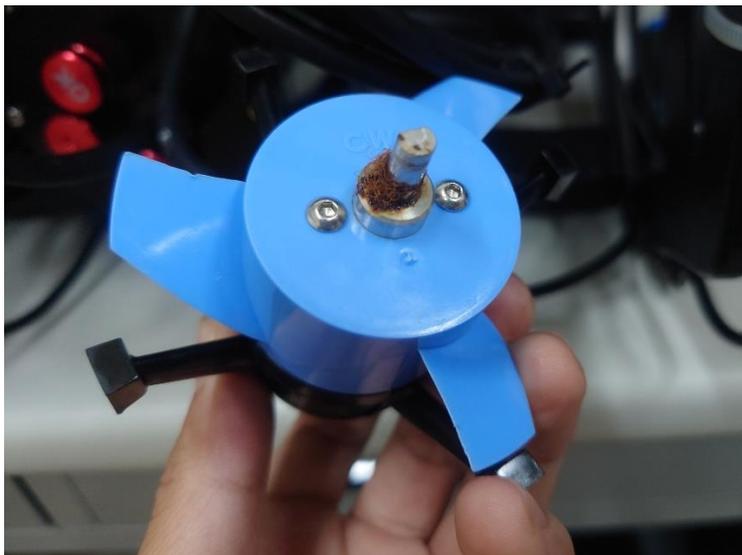
圖四、四號螺旋槳上卡的不明異物。

使用鑷子將卡在軸心的絲狀物移除。

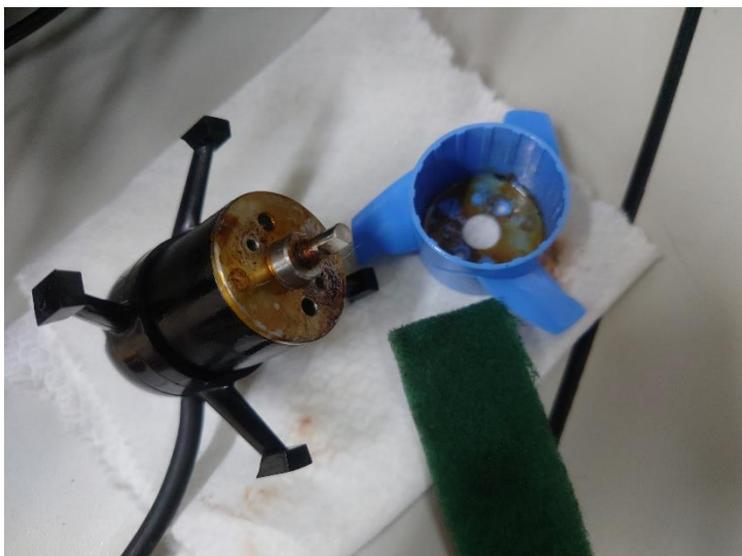
圖五、生鏽的螺旋槳馬達面。

噴除鏽劑至馬達上後，使用菜瓜布刮除鏽斑。

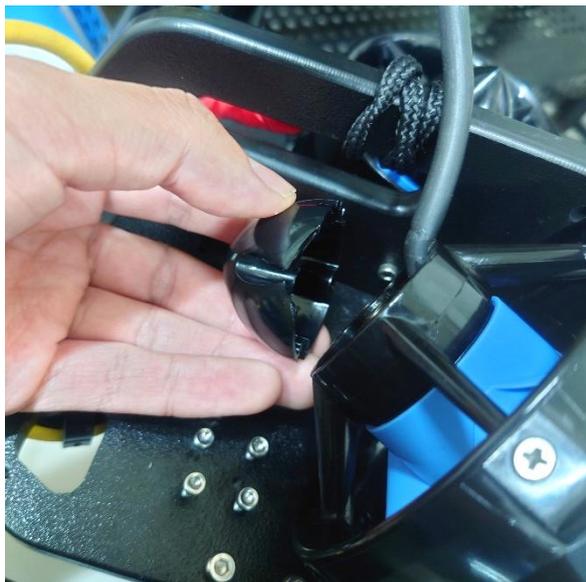
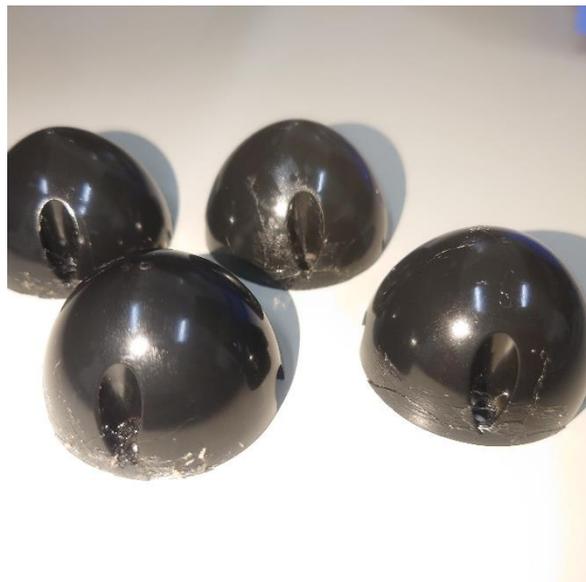
圖六、螺旋槳後塑膠蓋破損以及使用強力膠修補後照片。

螺旋槳後方的黑色塑膠蓋容易碎裂，可用強力膠黏回去，或是更換新的塑膠蓋。
