NOR1 多音束測深儀 EM2040 疊合測試與系統性能評估 報告

航次編號：NOR1-T048

施測日期：2026年03月03日

(國立臺灣大學理學院貴重儀器中心海洋探勘組)

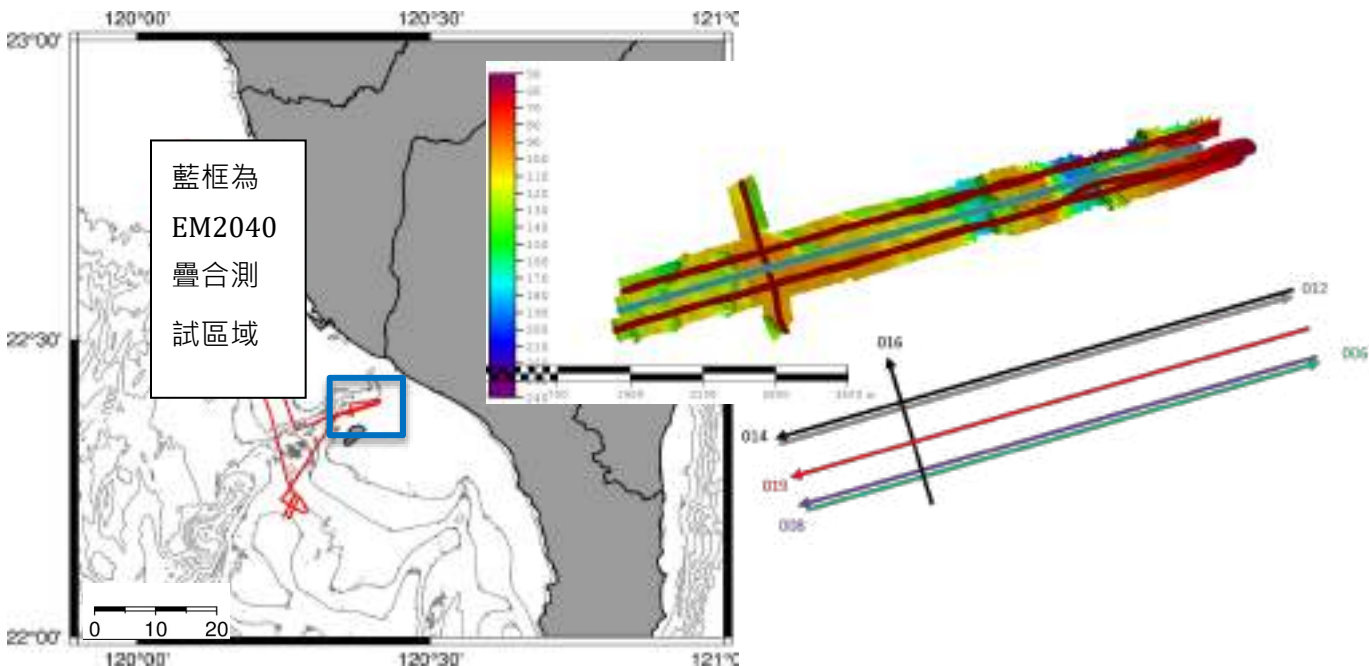
經上述品質控制後，始進行 patch test 校正分析。初始 roll 校正值為 0.42° ，經比較不同測線 (Line006 淺綠色、Line019 紅色；如圖 4 與表 2) 於平坦區之交會狀況後，調整至最終 Roll 校正值為 0.5° 。Pitch 校正結果維持為 0.35° ，依據 Line006 (淺綠色) 與 Line008 (紫色) 於目標區之比較結果判定；而 Yaw 校正則維持為 -0.2° ，經 Line 008 (紫色) 與 Line 019 (紅色) 於目標區之交會分析確認。

圖 4、疊合測試位置與測線分布圖。
